News Release

2023年7月6日
NITE（ナイト）
独立行政法人製品評価技術基盤機構
法人番号 9011005001123

夏場の感電事故に注意！ ～感電リスクが高く死亡事故も発生しています～

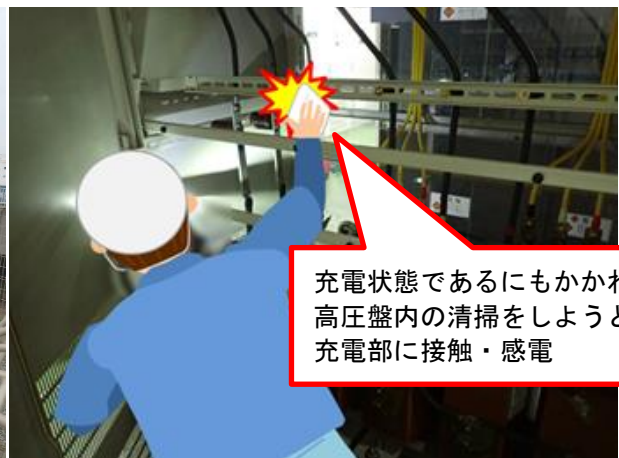
【図2】受電室の感電死傷事故のイメージ※
※実際の事故画像ではありません。

充電状態であるにもかかわらず
高圧盤内の清掃をしようとして
充電部に接触・感電

- ①常に検電器を所持し、作業前には必ず検電の実施を徹底してください。
- ②絶縁用保護具を着用し、肌の露出が少ない服装を心がけてください。
- ③作業手順方法を正しく理解した上で作業を行ってください。

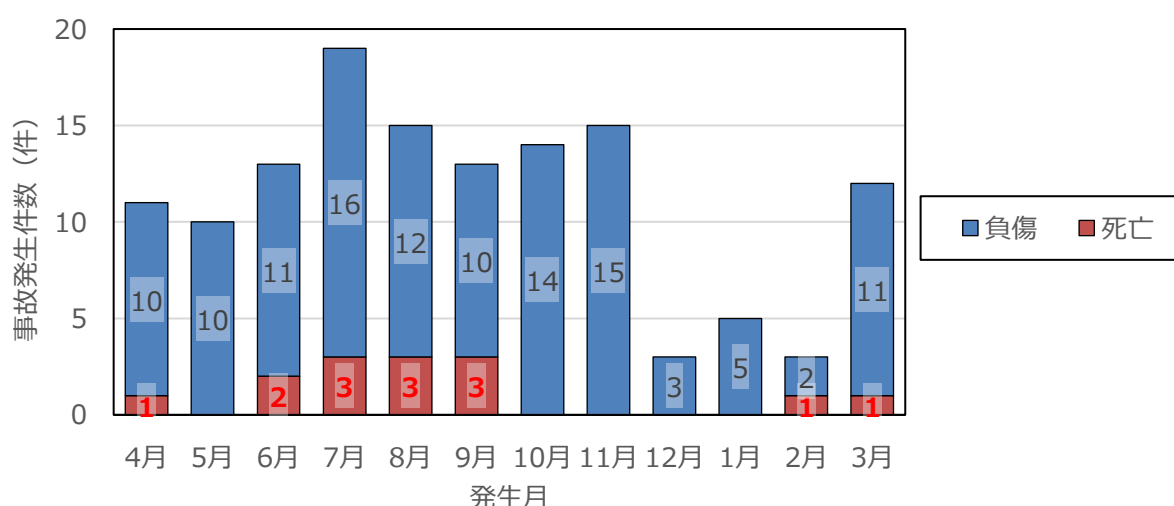
〔図4〕 発生日別・被害別の感電死傷事故件数（2019～2021年度）

発生日別に見ると、6月から感電死傷事故が増加をはじめ、7月に最多となり、11月頃まで高い発生傾向が続いています。また、6月～9月の夏場においては、死亡事故も多く発生しております。（図4、図5）。

夏場に感電死傷事故が増加する理由としては、①暑さのため、軽装などで肌を露出する機会が増えること、②集中力の低下により、人為的ミスが発生しやすくなることや、③高温・多湿の環境下での作業のため、作業者が発汗して人体の電気抵抗が低下し、皮膚の表面で電流が流れやすい状態になることなどが考えられています。

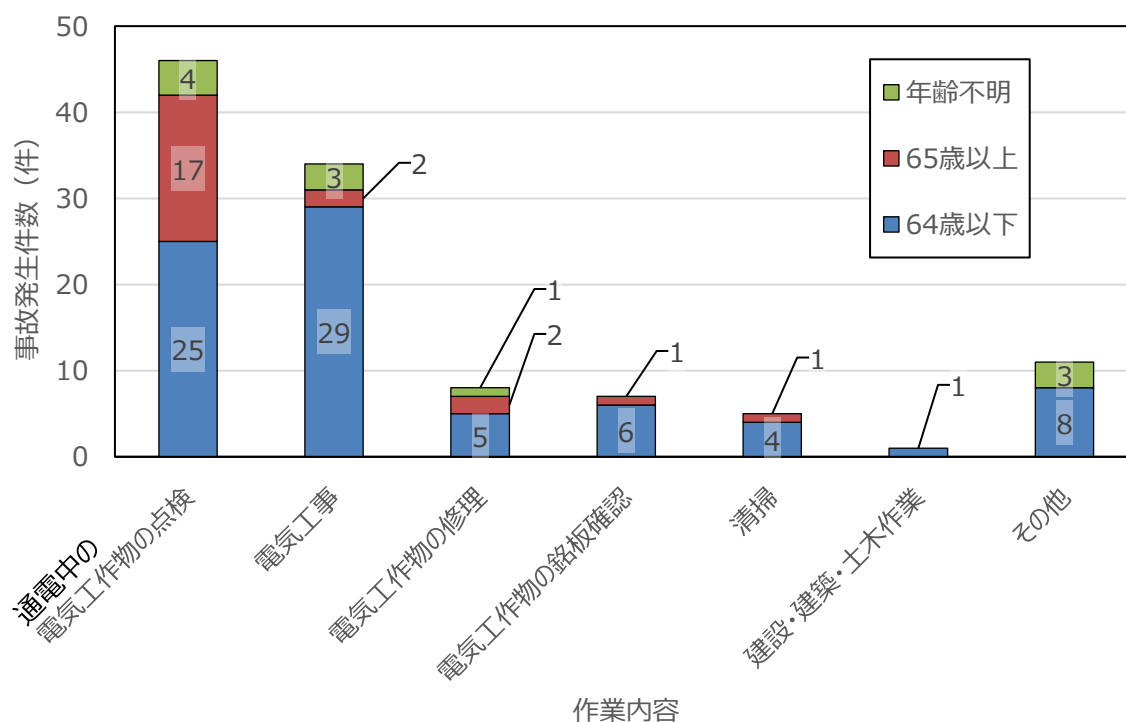
[図 6] 作業内容別の感電死傷事故件数（2019～2021 年度）
※公衆の死傷者による感電死傷事故を除く。

また、作業者の感電被害は、高圧の受変電設備における「電気工作物の点検」作業中の被害が最多であり、次いで、「電気工事」、「電気工作物の修理」作業中の被害が多くなっています（図6）。

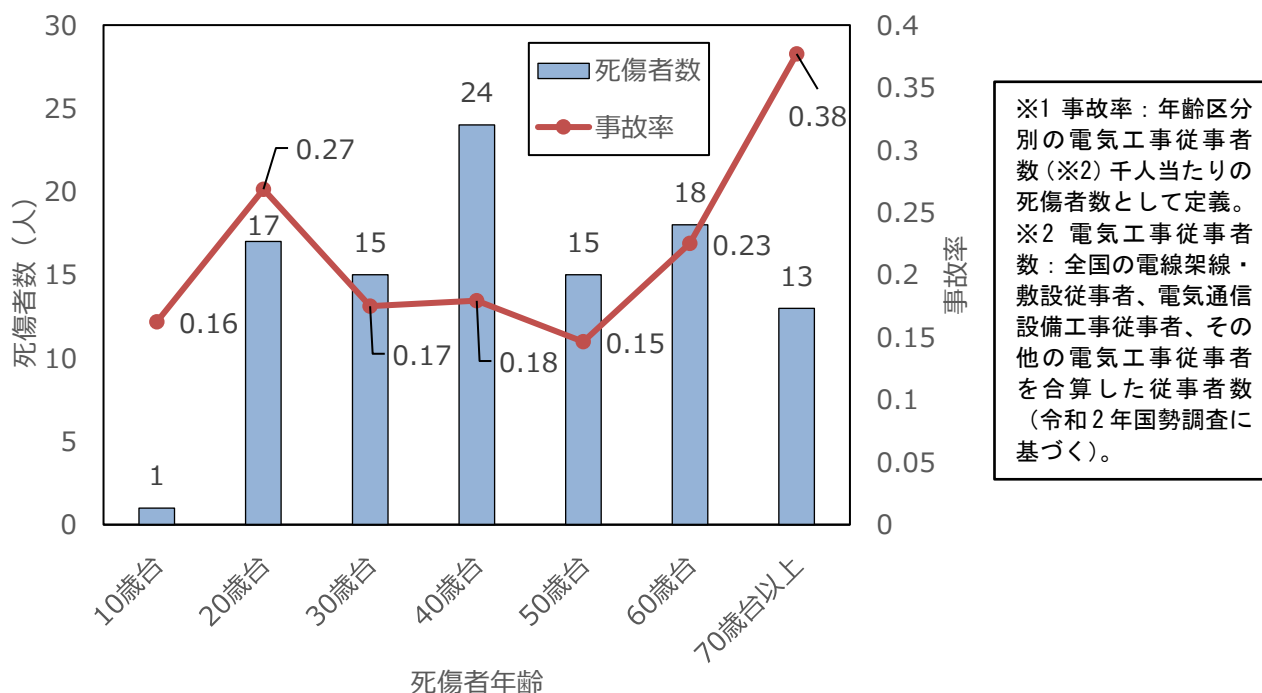
[図7] 年齢別の死傷者数・事故率(2019~2021年度)
 ※公衆及び年齢不明の死傷者を除く。

2019 年度から 2021 年度に発生した感電死傷事故 133 件の年齢別の死傷者数・事故率^{※1}の分布を示します（図 7）。この分析結果より、60 歳台・70 歳台以上の高齢作業員における事故率が高いことが明らかとなりました。また、20 歳台の事故率も高くなっていますが、他の年代の作業員と比較して、現場での実務経験が浅いことなどが影響していると考えられます。

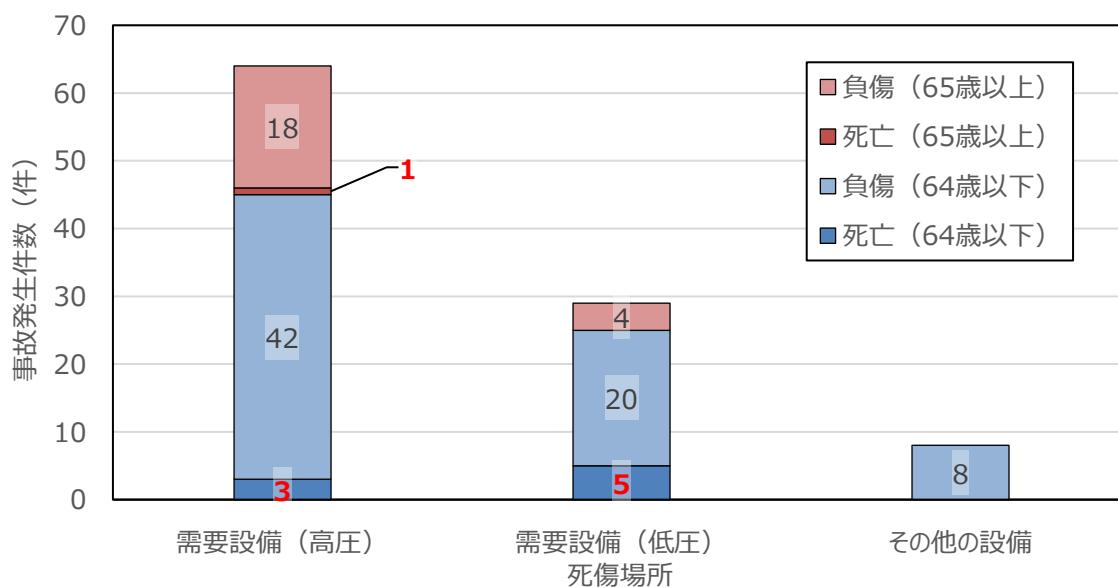
[図8] 事故発生設備別の感電死傷事故件数(2019~2021年度)
 ※公衆及び年齢不明の死傷者による感電死傷事故を除く。

次に、65 歳以上の高齢作業員の感電被害を見ると、発生設備では高圧の受変電設備（キュービクルなど）に集中しており、作業内容では通電中の「電気工作物の点検」作業時の感電死傷事故（17 件、うち 16 件が高圧以上）が高い割合を占めていることが分かります（図 8、図 9）。「電気工作物の点検」には、例えば、漏洩電流の測定中に誤って他の充電部に接触してしまったなどの事例が挙げられます。

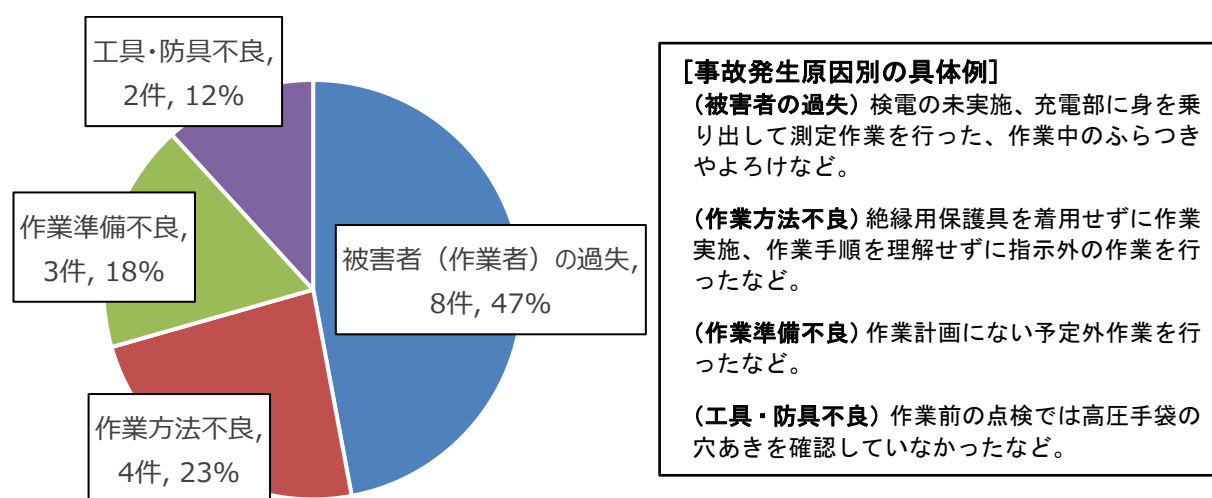
[図 10] 高齢作業員（65歳以上）における電気工作物の点検作業中の事故発生原因

事故発生原因としては、「被害者（作業員）の過失」が最多（8 件）であり、次いで、「作業方法不良」、「作業準備不良」、「工具・防具不良」となっています。具体的には、作業中の不注意（作業手順の確認不足、検電の未実施など）、作業手順違反（絶縁用保護具の未着用、充電部に身を乗り出して測定作業を行ったなど）、身体的異常（作業中のふらつき、よろけなど）などが挙げられます（図 10）。

高齢作業員の皆様におかれましては、通電中の「電気工作物の点検」作業時の感電リスクが高いことに十分ご注意ください。
